รายงานวิจัยฉบับสมบูรณ์

โครงการ บ้านพักอาศัยพื้นที่ถิ่นกับความสามารถในการรับมือต่อความ
เสี่ยงจากผลกระทบของการเปลี่ยนแปลงภูมิอากาศ: กรณีศึกษา
ชุมชนริมน้ำ อ.เสนา จ.พระนครศรีอยุธยา

Vernacular Houses and Coping Capacity to Impact of Climate Change:
A Case Study of Riparian Community in Sena District, Phranakhon Si
Ayutthaya Province

โดย ผู้ช่วยศาสตราจารย์ ดร.ธาริณี รามสูต และ ดร.ประติมา นิ่มเสมอ

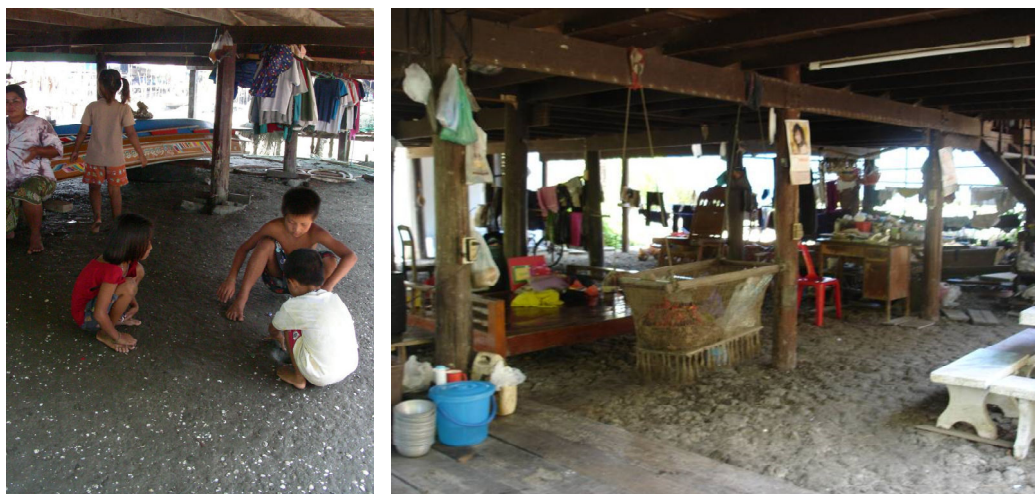
รูปที่ 2.6 ใต้ถุนของเรือนไทยเดิม อ.อัมพวา จ.สมุทรสงคราม และ อ.เสนา จ.พระนครศรีอยุธยา

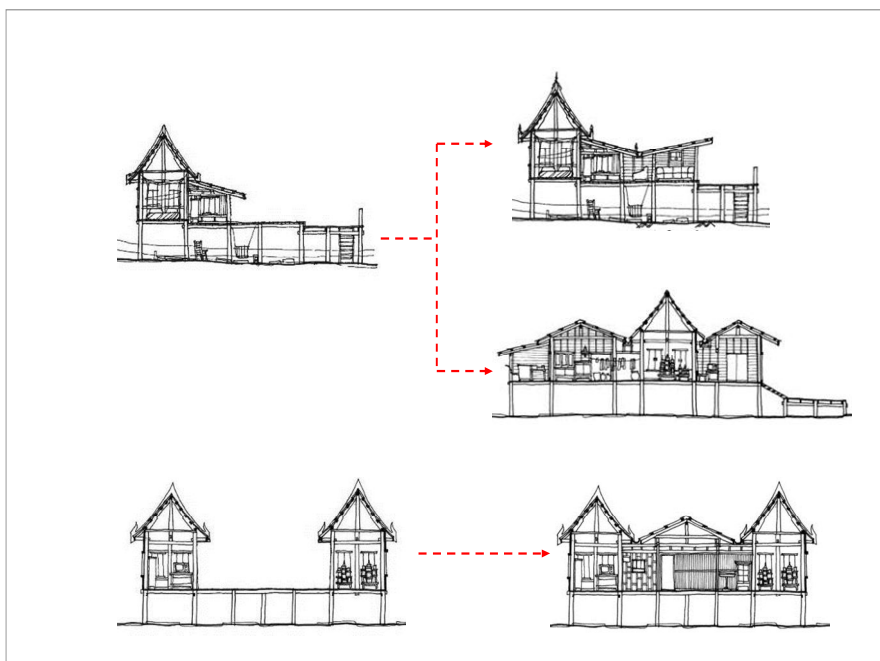
รูปที่ 2.10 ตัวอย่างการปรับปรุงเรือนไทยเดิมโดยกลุ่มชนาน อ.เสนา จ.พระนครศรีอยุธยา และ อ.อัมพวา จ.สมุทรสงคราม

การต่อเติมเรือนไทยเดิมโดยวิธีคลุมชานนี้มีหลายรูปแบบ เช่น เรือนไทยอยู่ด้านหลังต่อเติมคลุมชานด้านหน้า หรือเรือนไทยเดิมอยู่ตรงกลาง ทำหลังคาคลุมพื้นที่เพิ่มทั้งสองข้าง (รูปที่ 2.10)

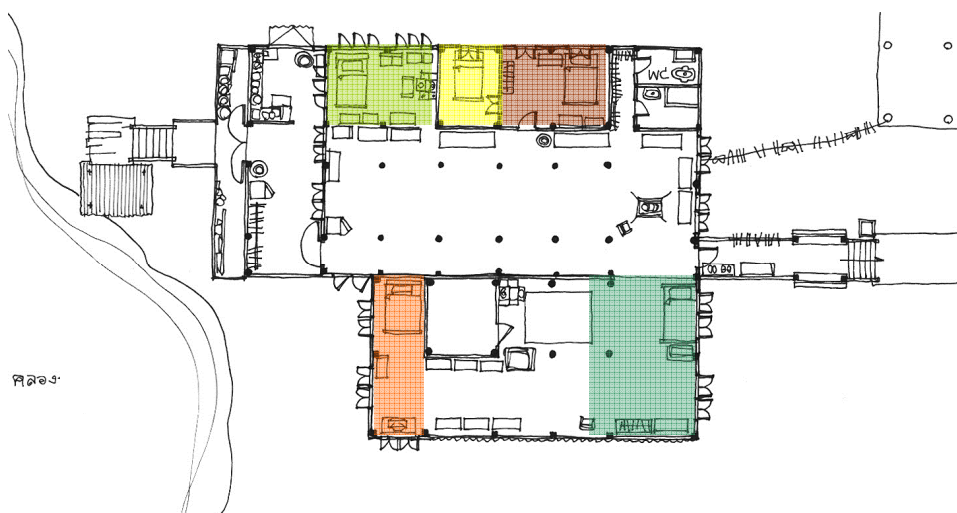
รูปที่ 2.12 ผังชั้นบนแสดงการกันพื้นที่ชั่วคราวในเรือนไทยปรับปรุง อ.เสนา จ.พระนครศรีอยุธยา

ในด้านเศรษฐกิจที่สัมพันธ์กับด้านสังคมวัฒนธรรม การปิดล้อมพื้นที่ชานทำให้มีพื้นที่อยู่อาศัยมากขึ้น พื้นที่ชานเดิมที่กว้างขวางนี้บางส่วนอาจกันเป็นสัดส่วนสำหรับครอบครัวใหม่ที่ยังไม่ได้แยกจากครอบครัวพ่อแม่ แทนที่จะปลูกเป็นเรือนไทยใหม่อีกหลังหนึ่งตามแบบประเพณีเดิมซึ่งสิ้นเปลืองมาก เรือนไทยปรับปรุงบางหลังขยายพื้นที่ต่อออกไปเป็นเรือนครอบครัวลูก จนดูเป็นกลุ่มเรือนขนาดใหญ่ ลักษณะการอยู่แบบนี้คล้ายครอบครัวขยายแบบมีชานเชื่อมของเรือนไทยเดิม แต่แทนที่ชานจะเปิดโล่งกลับมีหลังคาคลุม ดังนั้นเรือนไทยปรับปรุงนี้ก็จัดว่ามีส่วนส่งเสริมให้เกิดการถ่ายทอดประเพณี ความผูกพันระหว่างสมาชิกในครอบครัวค่อนข้างแน่นแคว้นไม่แพ้การอยู่ในเรือนไทยหมู่ที่มีชานเล่นถึงกัน

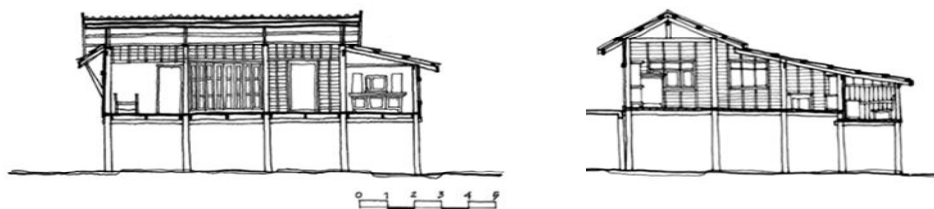
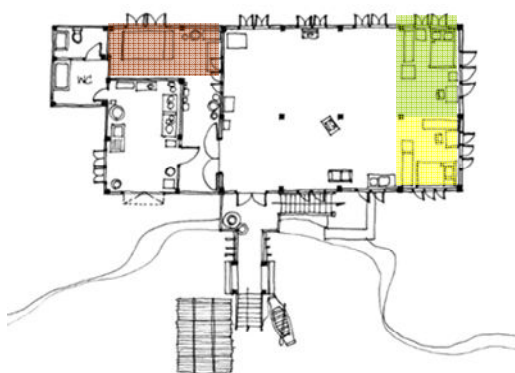
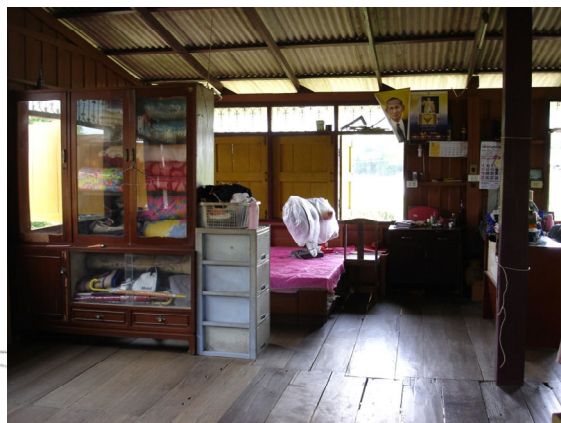
รูปที่ 2.14 รูปตัด ผังพื้น และการกันห้องชั่วคราวภายในเรือนทรงบังกะโล อ.เสนา จ.พระนครศรีอยุธยา

ในช่วงเวลาเดียวกับการปรับปรุงเรือนไทยดั้งเดิมได้กล่าวแล้ว บ้านที่สร้างใหม่ก็ใช้วัสดุใหม่เลยทั้งหลัง โดยมีรูปทรงเป็นกล่องไม้ คลุมด้วยหลังคาทรงจั่วสังกะสีที่มีความลาดชันน้อยประมาณ 10-15 องศา แตกต่างอย่างมากกับความสูงชันและอ่อนช้อยของหลังคาเรือนไทยเดิม ในที่นี้ขอเรียกตามชาวบ้านว่า “เรือนทรงบังกะโล” บ้านแบบนี้ไม่เพียงแต่พบในประเทศไทยเท่านั้นแต่เกิดขึ้นทั่วไปในเอเชียตะวันออกเฉียงใต้ในช่วงเวลาไล่เลี่ยกัน (ประมาณพ.ศ. 2500-2520) ชาวบ้านดูเหมือนจะให้ความสนใจกับวัสดุทันสมัยที่ให้โอกาสสร้างอาคารรูปแบบใหม่ๆต่างไปจากแบบประเพณีเดิม

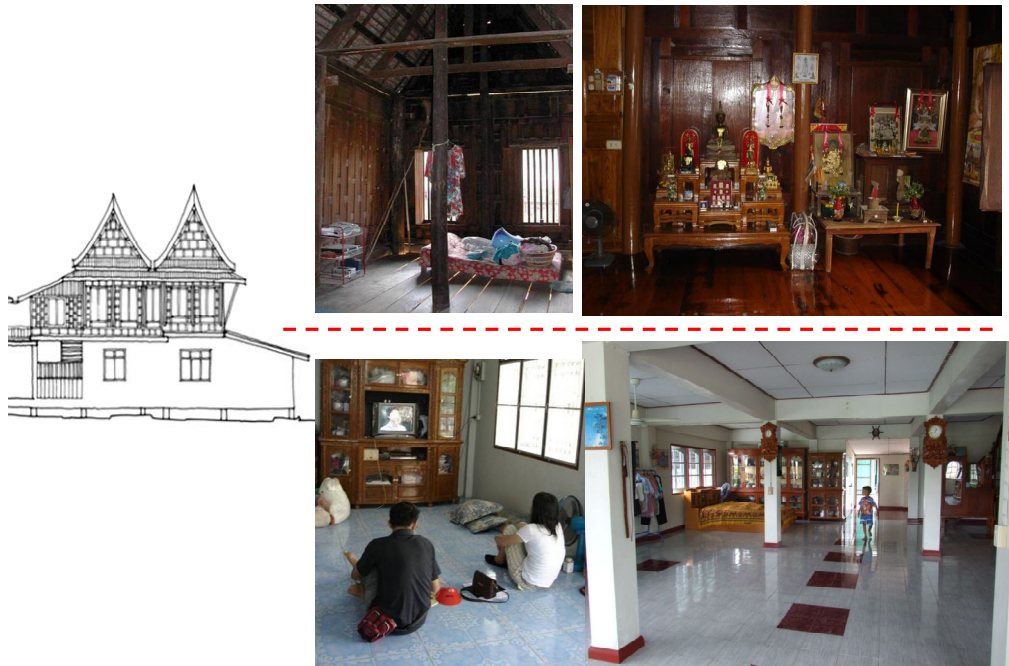
รูปที่ 2.22 การใช้พื้นที่ภายในชั้นบนและชั้นล่างของบ้านทรงไทยใหม่ อ.เสนา จ.พระนครศรีอยุธยา

ส่วนชั้นบนของบ้าน ถ้าดูจากรูปทรงของเรือนเหมือนจะเป็นการต่อเนื่องกับเรือนไทยเดิมเพราะเป็นการนำเรือนไทยเดิมมาวางประกอบบนอาคารปูน เรือนไทยส่วนบนนี้มีทั้งที่เป็นของเก่าตกทอดมาจากบรรพบุรุษและที่สร้างใหม่ มีหลากหลายรูปแบบตั้งแต่เรือนไทยหลังเดียวไม่มีชานหรือมีชานแคบๆโดยรอบ มีทั้งที่เป็นเรือนเดี่ยวและเรือนแฝด บางหลังเป็นเรือนไทยหมู่ขนาดเล็กมีชานปูนเชื่อมระหว่างเรือน ภายในส่วนหนึ่งเป็นที่ตั้งโต๊ะหมู่บูชาและหิ้งบรรพบุรุษ อีกส่วนเป็นห้องนอนของเจ้าของเรือนรุ่นปู่ย่าตายาย หรือบางหลังเป็นห้องเก็บของประจำตระกูล รุ่นลูกรุ่นหลานส่วนใหญ่จะนอนในห้องนอนชั้นล่าง

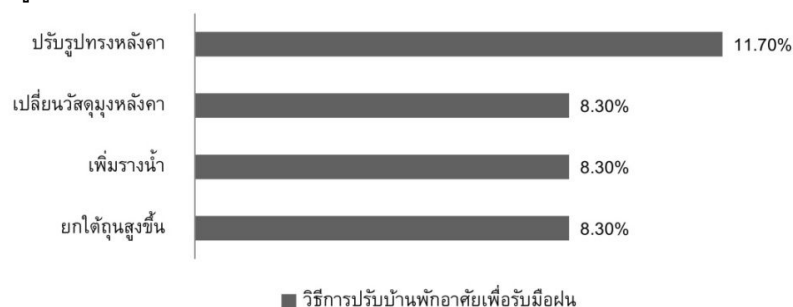
ชาวบ้านไม่ค่อยมีการปรับบ้านพักอาศัยเท่าใดนัก ส่วนใหญ่อาจมาจากบ้านที่สร้างไว้ได้มีการคำนึงถึงการรับมือกับฤดูฝนมาตั้งแต่เริ่มต้นแล้ว สัดส่วนการเลือกใช้วิธีการปรับบ้านพักอาศัยแบบต่าง ๆ เพื่อรับมือกับฝนเป็นดังรูปที่ 4.13

รูปที่ 4.13 วิธีการที่ชาวบ้านเลือกใช้ในการปรับบ้านพักอาศัยเพื่อรับมือฤดูฝน

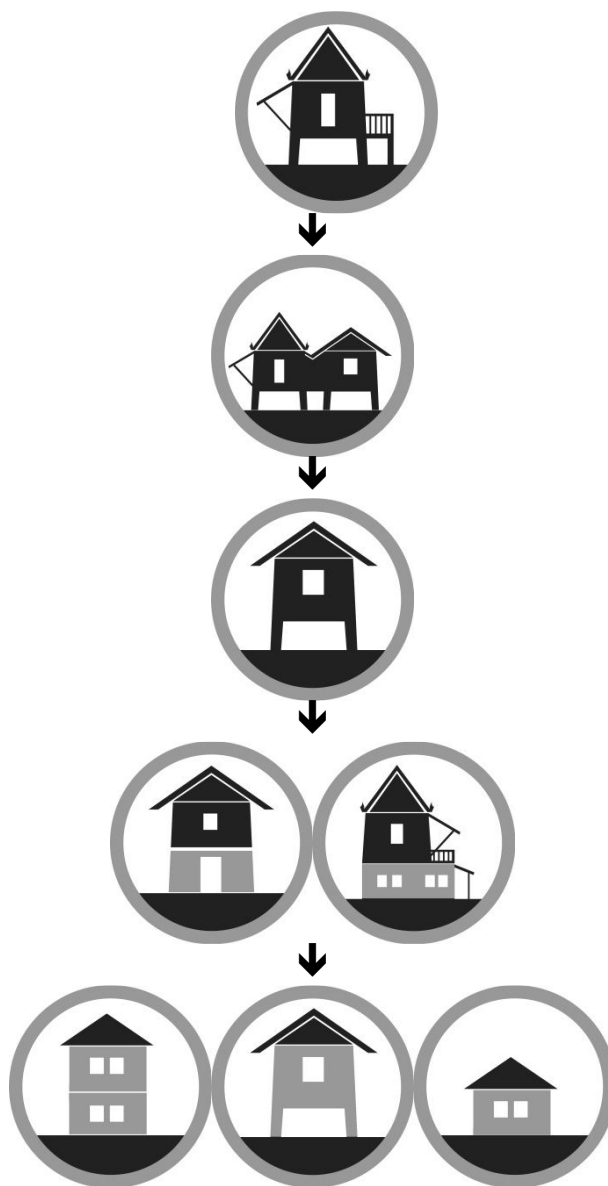
รูปที่ 4.14 แผนผังแสดงพัฒนาการทางรูปแบบของบ้านในชุมชนริมน้ำ

บ้านพักอาศัยพื้นถิ่นในชุมชนมีการพัฒนาการมาจากเรือนไทยเดิมหรือเรือนไทยประเพณีซึ่งเป็นบ้านที่คนไทยภาคกลางอยู่กันมาหลายร้อยปี ในช่วง 50 ปีที่ผ่านมา ที่ประเทศไทยมีการพัฒนาในด้านต่างๆ อย่างรวดเร็ว โดยเฉพาะด้านเศรษฐกิจ ซึ่งมีผลต่อการปลูกสร้างบ้านในเรื่องการใช้วัสดุก่อสร้างจากระบบอุตสาหกรรม ที่สำคัญคือ สังกะสี ตะปู ไม้แปรรูปจากโรงเลื่อย วัสดุใหม่เหล่านี้ทำให้การก่อสร้างรวดเร็วและง่ายขึ้น เรือนไทยเดิมที่ปลูกนานแล้วถูกต่อเติมด้วยวัสดุใหม่ทำให้เกิดรูปแบบเป็นเรือนไทยปรับปรุง ที่ส่วนใหญ่จะใช้หลังคาสังกะสีคลุมพื้นที่นอกชาน เพื่อเพิ่มพื้นที่ภายในสำหรับอยู่อาศัยเมื่อครอบครัวมีสมาชิกเพิ่มขึ้น ส่วนบ้านที่สร้างใหม่เลยในยุคนั้นก็ใช้วัสดุและเทคโนโลยีการก่อสร้างใหม่ทั้งหมด เกิดเป็นบ้านไม้ทรงหลังคาเตี้ยหรือทรงบังกะไล แต่ยังมีได้รูปแบบเรือนไทยอยู่ จะเห็นได้ว่าบ้านที่มีอายุ 30 ปีขึ้นไปนิยมปลูกติดริมน้ำ เพราะยังพึ่งพาคคลองเป็นทางสัญจรหลักและใช้น้ำคลองในการอุปโภค บ้านจึงยังเป็นบ้านที่มีได้ทุนอยู่ แต่บ้านในรุ่นหลัง ตั้งแต่มีการตัดถนนขนานไปกับสองฝั่งคลองของคลองรางจรเข้ และการก่อสร้างระบบคอนกรีตแพร่เข้ามาให้ชุมชน บ้านที่สร้างใหม่ส่วนใหญ่ปลูกติดถนนมากขึ้น สาเหตุหลักคือ การคมนาคมทางบกที่สะดวกและได้รับความนิยมมากกว่าทางน้ำ ประกอบกับพื้นที่ริมน้ำมีบ้านเรือนหนาแน่นเกินไป การขนส่งวัสดุก่อสร้างทางบกทำได้สะดวกขึ้น ความเจริญด้านข้อมูลข่าวสารก็ทำให้ชาวบ้านได้รับรู้รูปแบบบ้านต่างๆ จากในกรุงเทพฯ หรือ ตามแบบตะวันตก ซึ่งเชื่อมโยงกับค่านิยมของชาวบ้านที่เปลี่ยนไป คือรับวัฒนธรรมภายนอกมากขึ้น บ้านที่สร้างใหม่ริมถนนส่วนใหญ่จึงเป็นบ้านตึกสร้างด้วยคอนกรีต ปลูกบนดินที่ถมสูงไม่มีได้ทุน บ้านรุ่นหลังจึงมีความหลากหลายเนื่องจากวัสดุสมัยใหม่และอิทธิพลค่านิยมจากภายนอกชุมชน

จะเห็นได้ว่าพัฒนาการของบ้านในพื้นที่ศึกษา นี้ มีการพัฒนาจากบ้านที่ปลูกริมน้ำมีได้ทุนที่ปรับตัดกับน้ำท่วมปกติได้ดี มาเป็นบ้านที่ปลูกติดถนน สร้างบนพื้นดินไม่มีได้ทุนมากขึ้น ซึ่งการพัฒนาแบบบ้านริมน้ำนี้เปลี่ยนแปลงไปตามการพัฒนาทางเศรษฐกิจและสังคมของประเทศไทย แต่ในขณะที่น้ำท่วมยังเกิดขึ้นเป็นปกติทุกปี อีกทั้งมีน้ำท่วมสูงผิดปกติขึ้นเรื่อยๆ ดังนั้นการพัฒนาแบบบ้านที่ผ่านมาในชุมชนริมน้ำจึงดูไม่สอดคล้องกับลักษณะภูมิอากาศภูมิประเทศที่เป็นที่ลุ่มน้ำท่วมถึงในพื้นที่ภาคกลาง

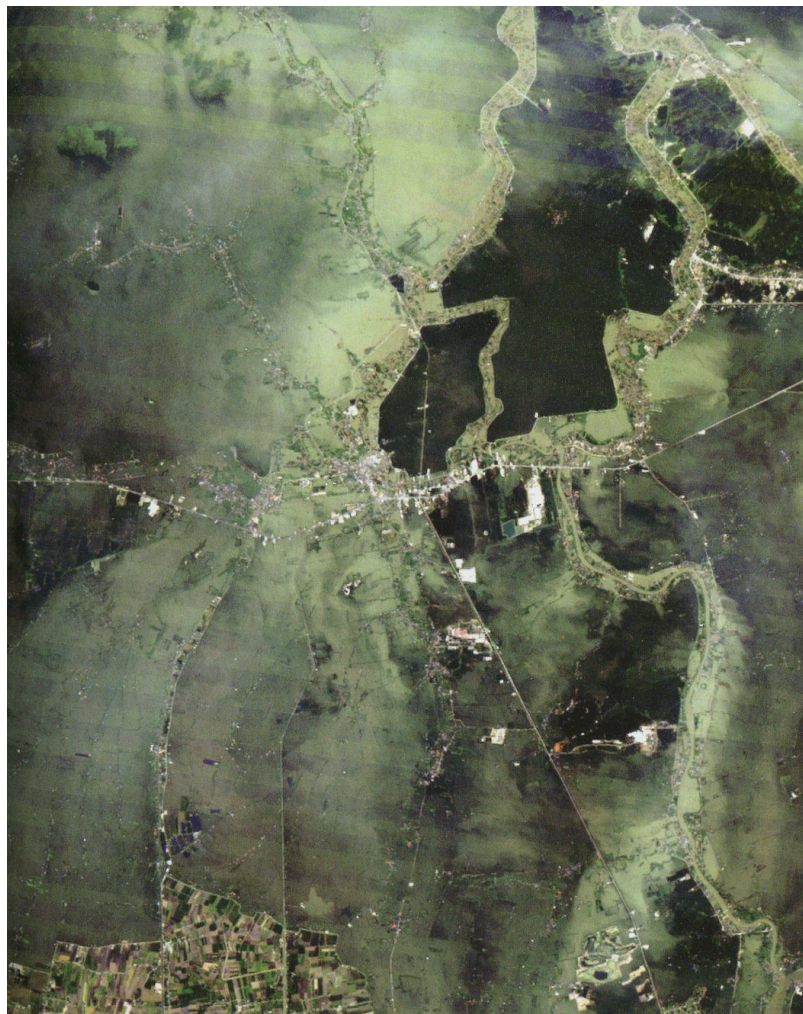
รูปที่ 5.4 ภาพถ่ายดาวเทียมของ อ.เสนา จ.พระนครศรีอยุธยา เมื่อเกิดน้ำท่วมเมื่อเดือน พ.ย. 2554
(ที่มา: หนังสือโลกแห่งน้ำ, GISTDA 2012)

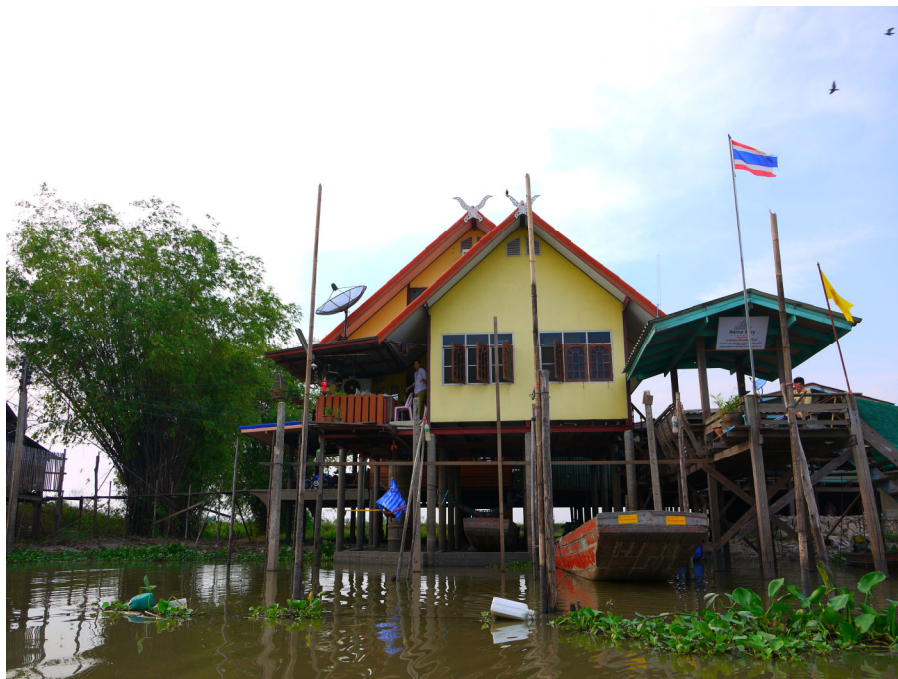
รูปที่ 8.1 ตัวอย่างบ้านปูนหลังคาเตี้ยชั้นเดียวมีใต้ถุน ที่พบในพื้นที่ศึกษา

ปูนหลังคาเดี่ยวชั้นเดียวมีใต้ถุนซึ่งใช้คอนกรีตเป็นโครงสร้างซึ่งถูกกว่า จึงน่าจะเป็นรูปแบบทางเลือกที่ได้รับความนิยมให้ชาวบ้านเลือกใช้ในการสร้างบ้านเพื่อรับมือปัญหาน้ำท่วมในอนาคต เนื่องจากค่าก่อสร้างและค่าซ่อมแซมต่ำกว่า สำหรับบ้านที่มีอยู่แล้วในชุมชนควรได้รับการส่งเสริมให้มีการซ่อมแซม โดยเฉพาะบ้านไม้ใต้ถุนสูงรูปแบบต่างๆ ที่อายุเฉลี่ยสูงกว่า 50 ปี ซึ่งหากเกิดน้ำท่วมแล้วจะเสียหายได้ง่าย นอกจากนี้บ้านไม้ใต้ถุนสูงไม่มากพอหรือถมสูงไม่พอที่จะรับกับน้ำท่วมอาจติดบ้านแล้วใช้ฐานรากและเสาคอนกรีตซึ่งจะทำให้คงทนต่อน้ำท่วมมากขึ้น
